PARAFIA RZYMSKOKATOLICKA
pw. Wniebowzięcia NMP
w Jaćmierzu
ul. Parkowa 12, 38-532 Jaćmierz
tel. 13 46 713 16

Jaćmierz, 25.08.2023r.

PROGRAM PRAC KONSERWATORSKICH I RESTAURATORSKICH
XIX WIECZNEGO OŁTARZA Z KAPLICY PÓŁNOCNEJ
KOŚCIOŁA P.W. WNIEBOWZIECIA NMP W JAĆMIERZU

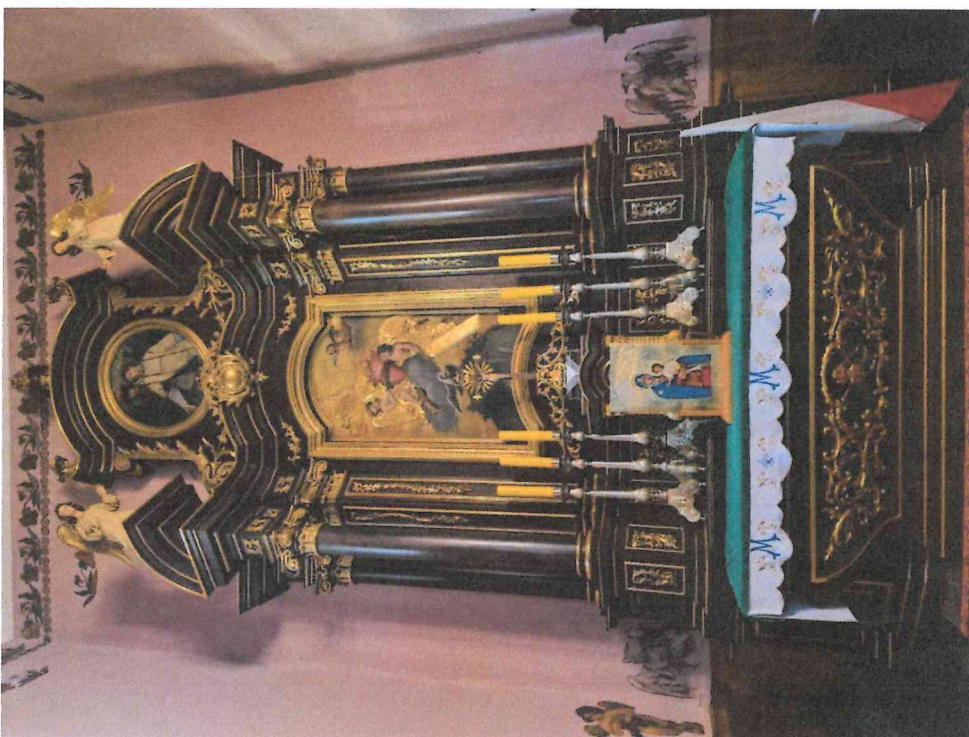
Fot.1 Ołtarz Serca Pana Jezusa z kaplicy północnej kościoła w Jaćmierzu. Wtórnie przemalowany i przezłocony.

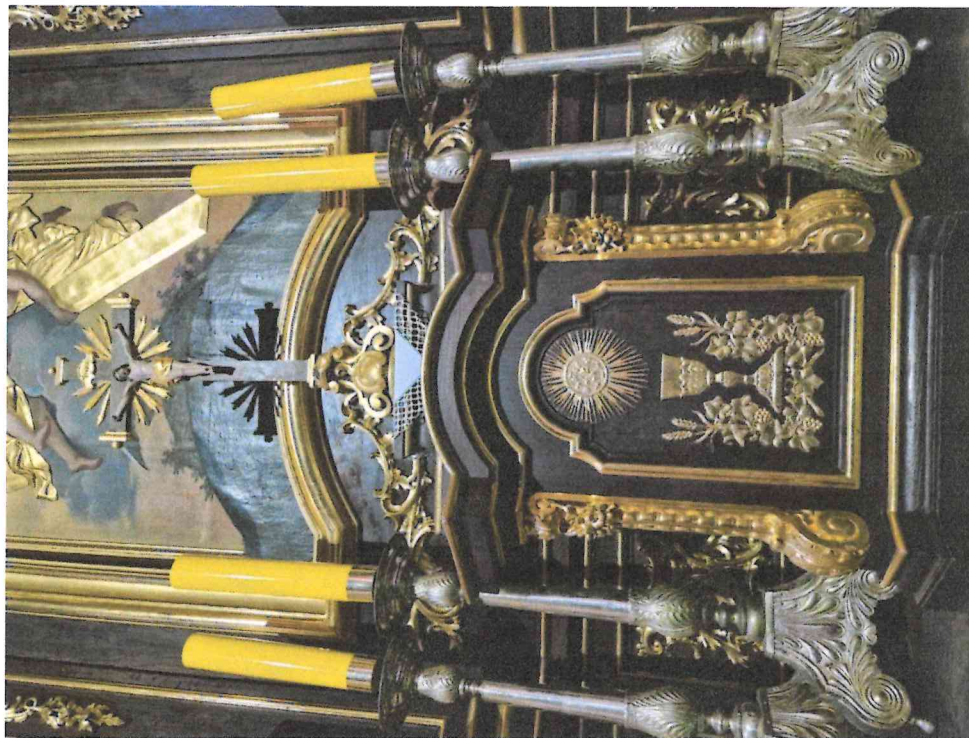
Fot.2 Fragment predelli z Tabernakulum. Zwraca uwagę nieestetyczna wtórna farba na strukturze, ubytki detali snycerskich oraz aktywne żerowiska owadów w detalach snycerskich.

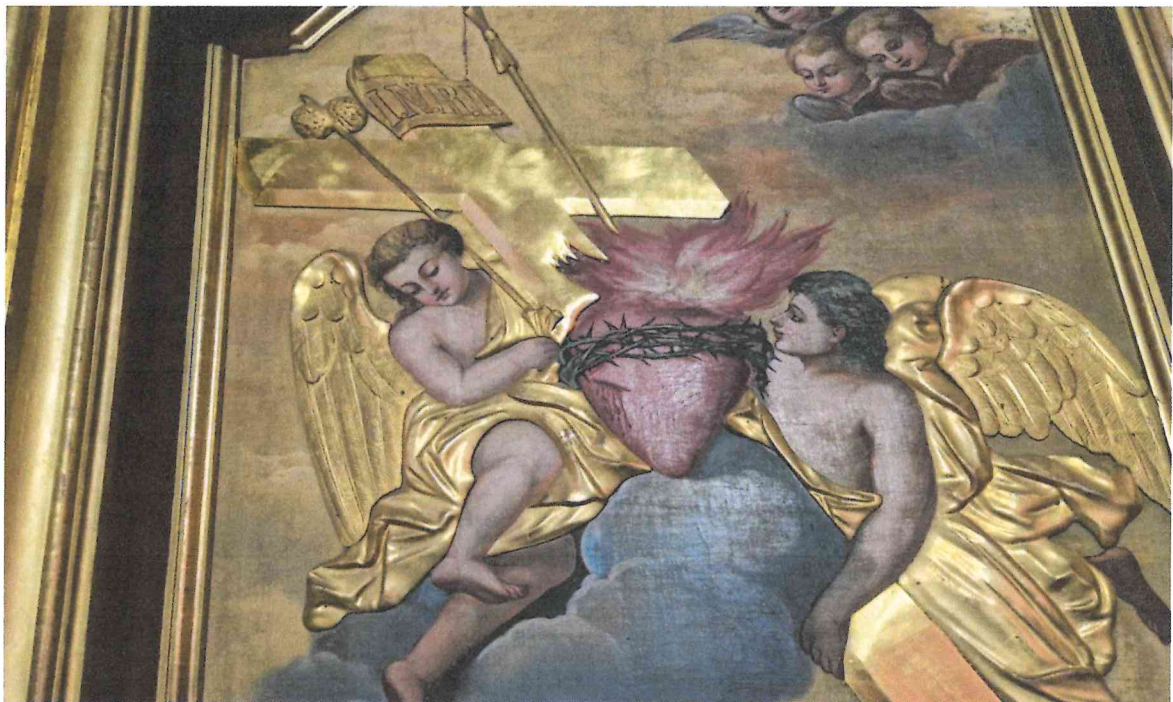
Fot.3 Centrum obrazu z retabulum z przedstawieniem Serca Pana Jezusa. Powierzchnia silnie zabrudzona, liczne spękania miseczkowate polichromii, zdegradowany werniks.

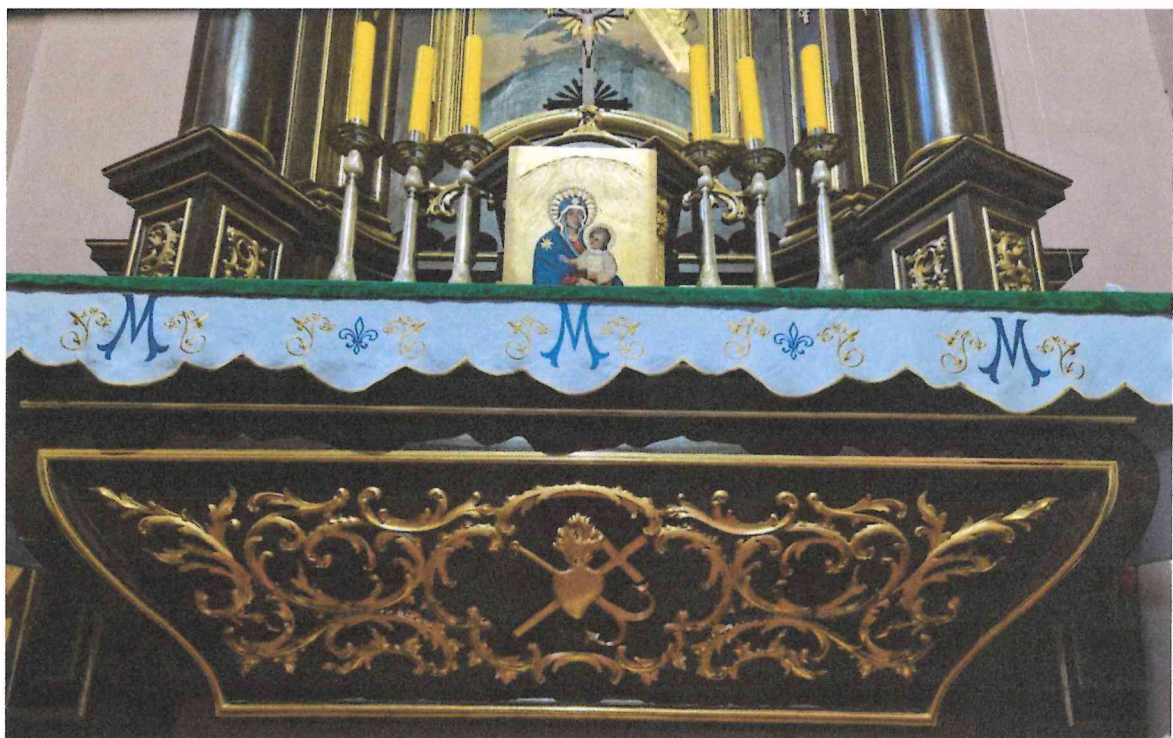
Fot.4 Podstawa skrzyniowa ołtarza z detalami snycerskimi w złym stanie, drewno struktury i detali snycerskich zdegradowane przez owady.

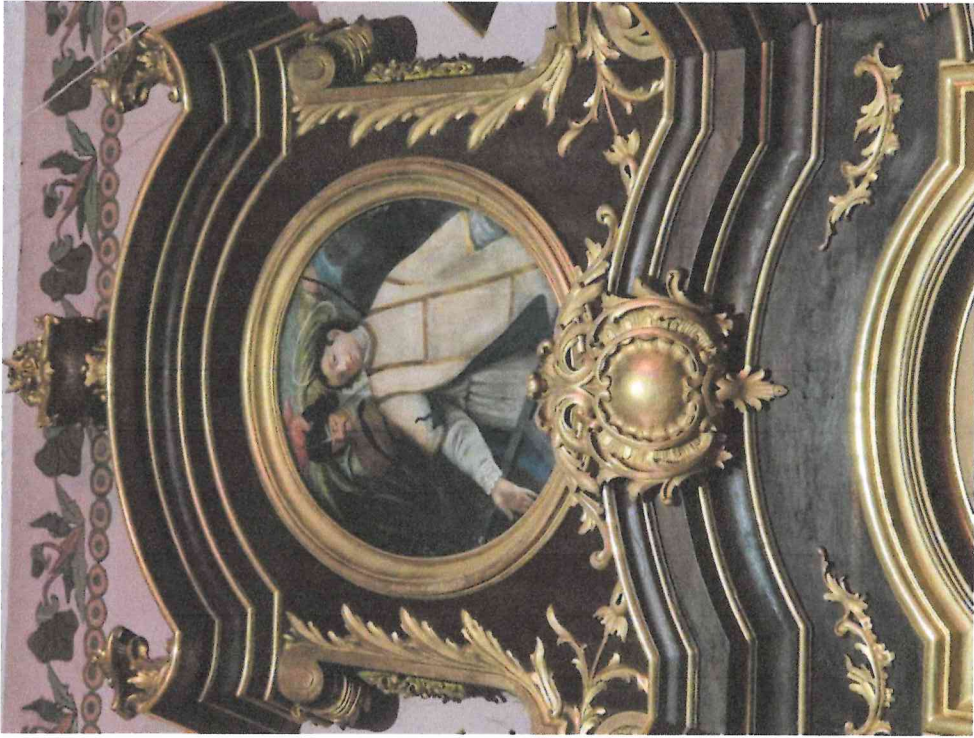
Fot.5 Obraz w zwieńczeniu z wizerunkiem Św. Wawrzyńca. Obraz silnie zabrudzony, z licznymi spękaniem i warstwy malarskiej i zdegradowanym werniksem.

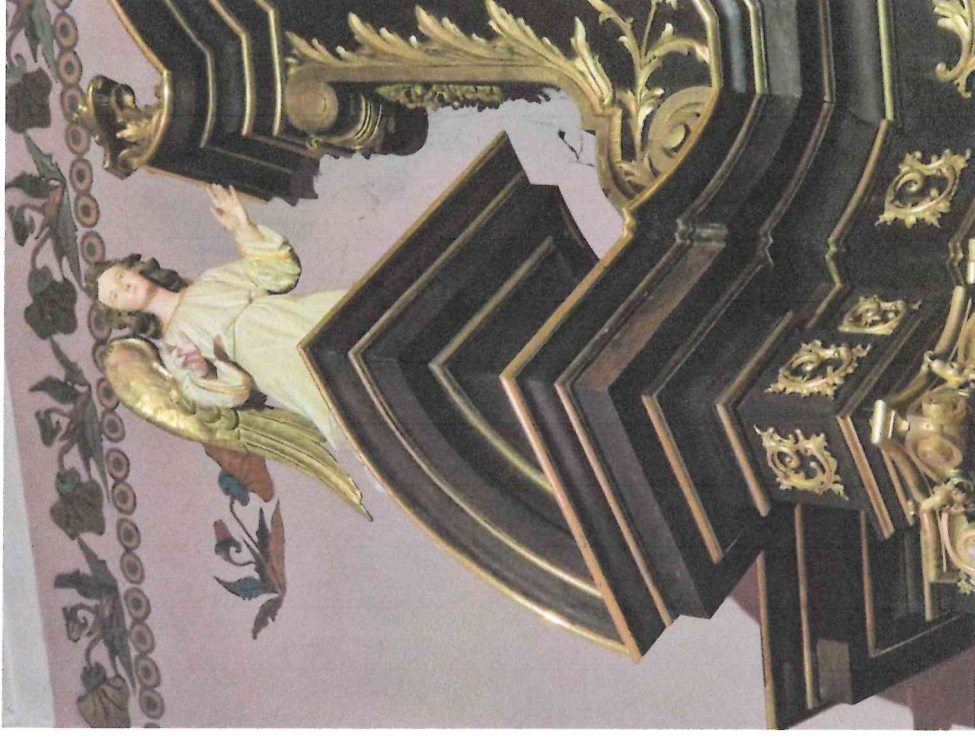
Fot.6 Fragment przerywanego naczółka w zwieńczeniu z postacią klęczącego anioła. Struktura silnie zabrudzona, o nierównomiernym połysku i kolorystyce, drewno zaatakowane przez owady, złocenia zniszczone powierzchniowo.
