# PROGRAM PRAC KONSERWATORSKICH

## POSADZKA CERAMICZNA, STOLARKA OKIENNA, KAMIENNE KROPIELNICE W KRUCHTACH KOŚCIOŁA PARAFIALNEGO W ZARSZYNIE

Przeworsk 2021r.

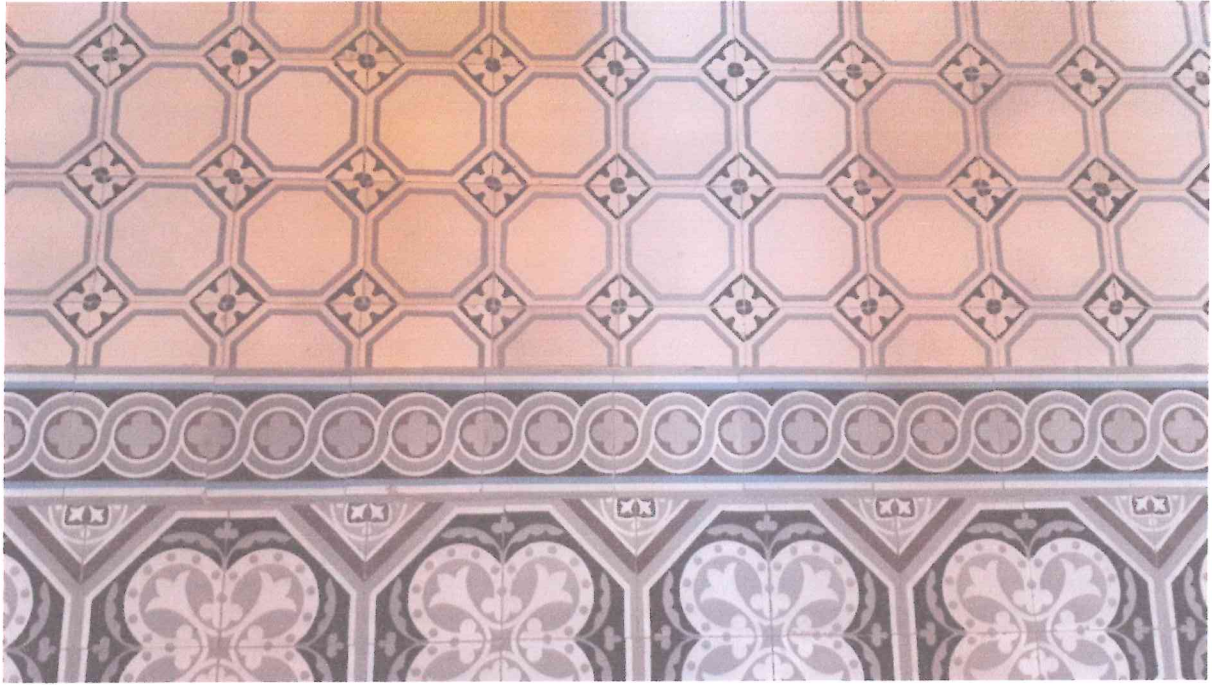
Stan zachowania posadzki pod względem estetycznym jest zły i wymaga przeprowadzenia prac konserwatorskich. Powierzchnia płytek jest mocno zabrudzona co zakłóca ich ozdobny charakter i kolorystykę. W wielu miejscach widoczne są drobne ubytki, ukruszenia formy. Największe uszkodzenie znajduje się w nawie środkowej, tuż przed prezbiterium. Powstało w trakcie działań wojennych gdy do wnętrza kościoła wpadła bomba. Obszar o powierzchni ok 6 m<sup>2</sup> zajmuje łata wykonana z lastrika. Powierzchnia zachowanych płytek na tym obszarze jest lekko pofalowana. Wokół są widoczne liczne ślady pozostawione przez odłamki. W kilku miejscach widoczne są mniejsze braki oryginalnych płytek powstałe w wyniku wykonywania nieistniejącej już instalacji grzewczej.

Fot. nr 1. Posadzka w nawie głównej.

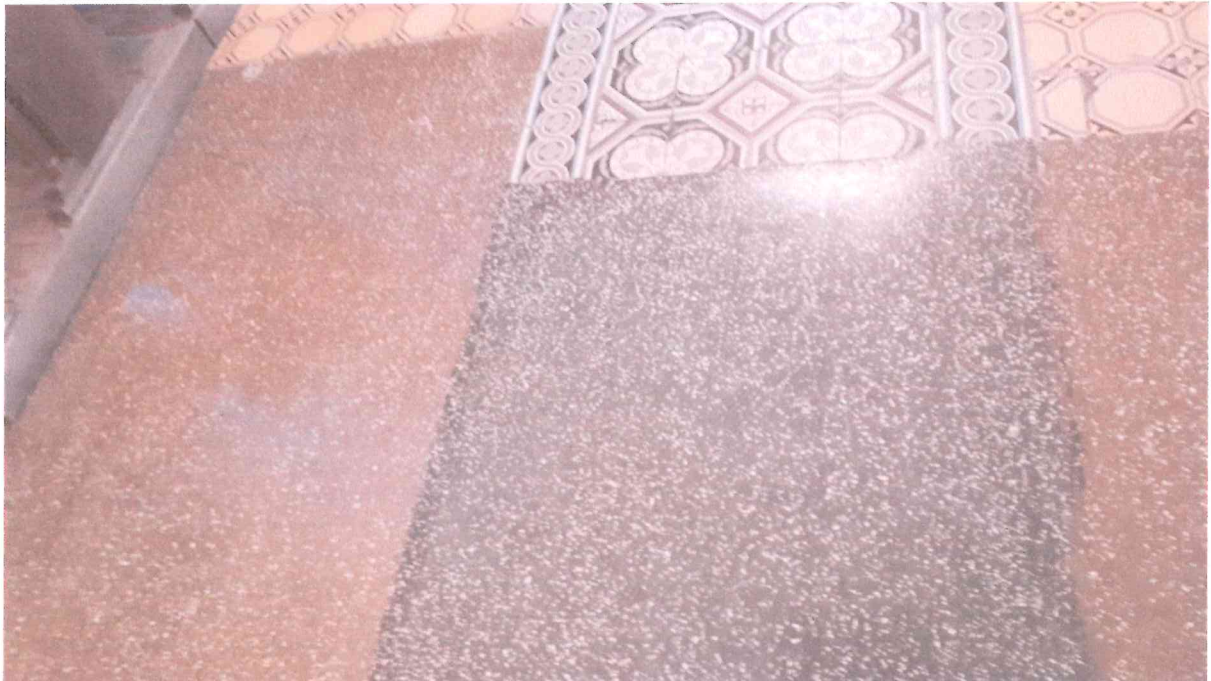
Fot. nr 2. Łata z lastryka w nawie głównej.

starych past. Wtórne uzupełnienia należy usunąć, w miejscach dużych ubytków należy wstawić nowe płytki wykonane na wzór oryginału (potrzebne będzie około 1300 płytek w różnych wzorach). Mniejsze braki uzupełnić żywicą poliestrową barwioną w masie. Należy zwrócić uwagę na to by wykonane uzupełnienia nie odróżniały się kolorystycznie oraz fakturą od oryginału. Następnie proponuje się przepolerowanie powierzchni mechanicznie z zastosowaniem maszyn polerskich i pasty która zabezpieczy powierzchnię posadzki.

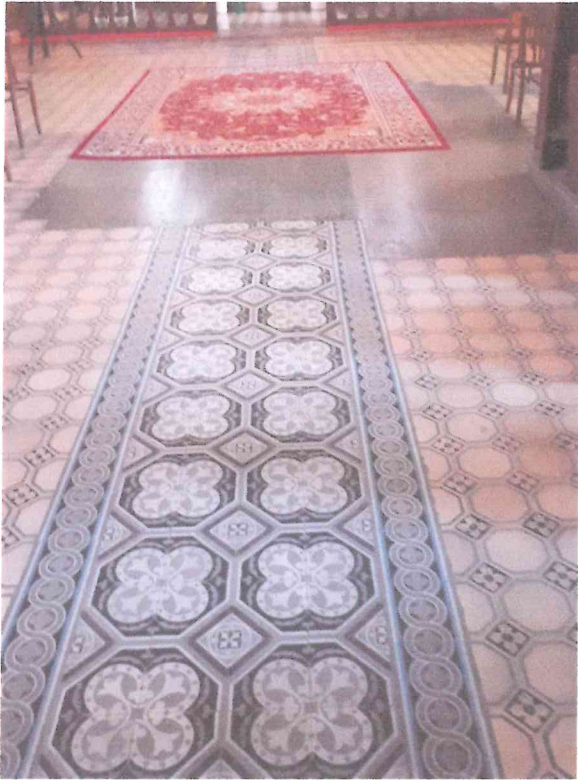
Fot. nr 3. Lasrykowa łata w nawie głównej

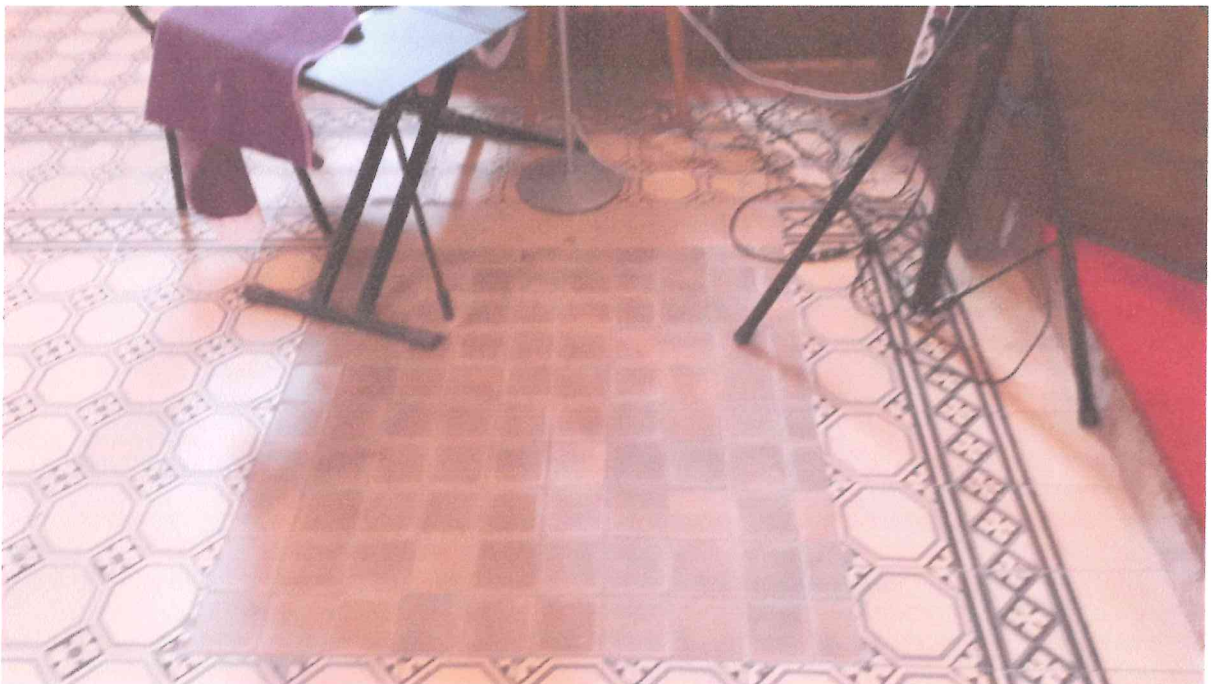
Fot. nr 5. Łata z innego rodzaju płytek w nawie głównej.

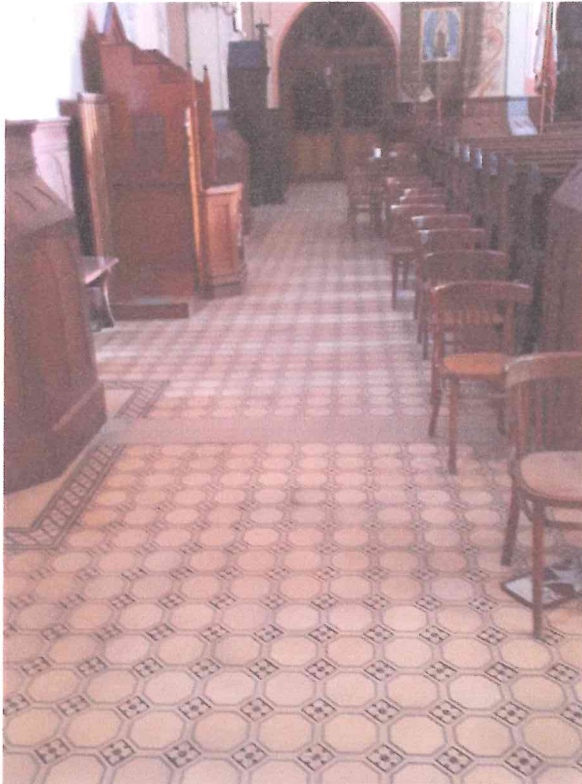
Fot. nr 6. Nawa wschodnia, widoczne cementowe uzupełnienia posadzki

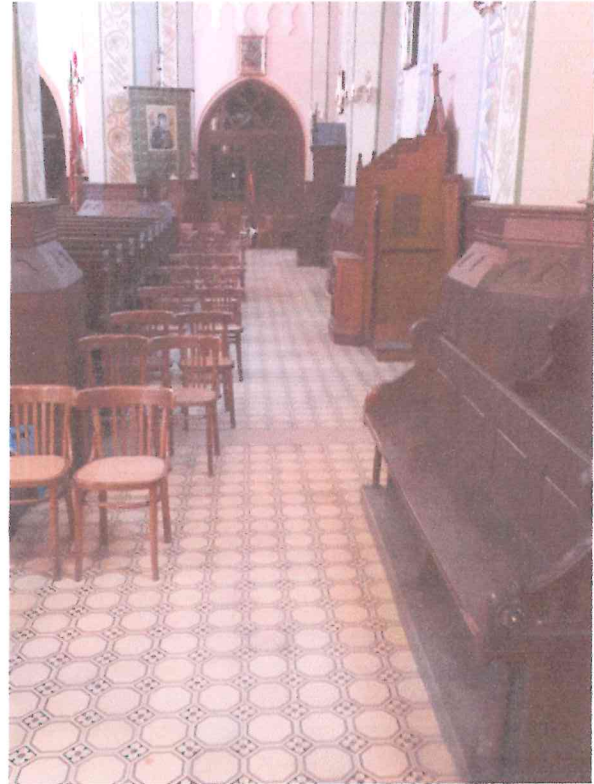
Fot. nr 7. Nawa zachodnia, widoczne cementowe uzupełnienia posadzki

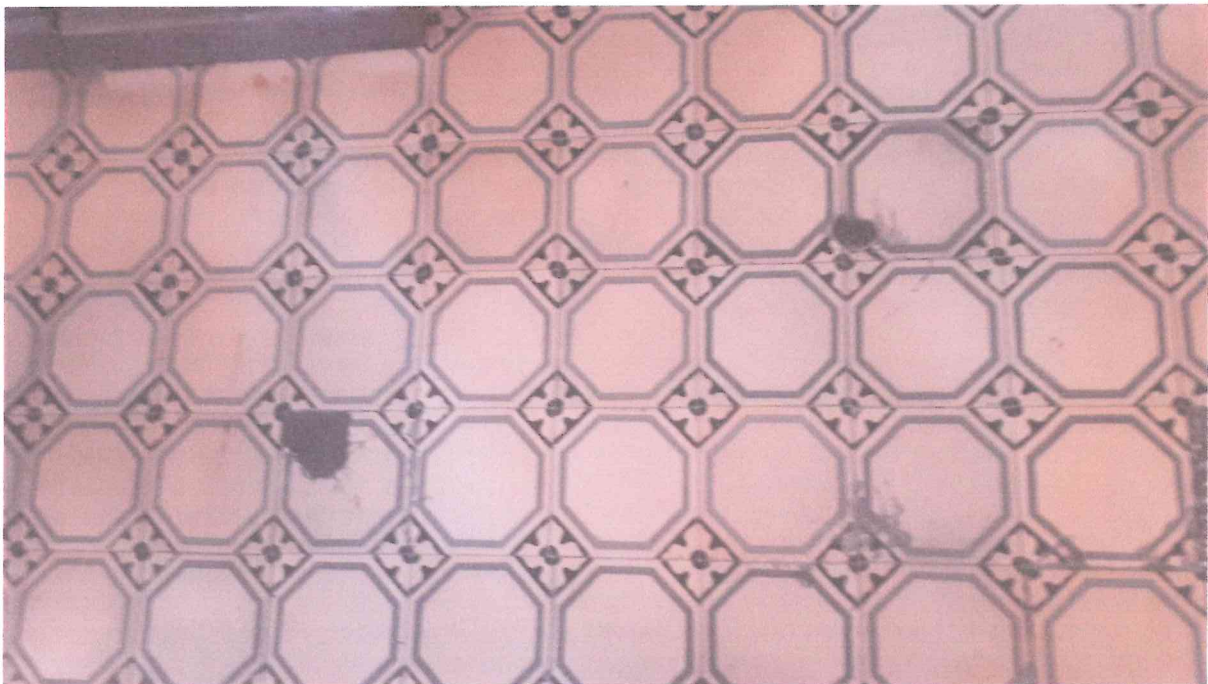
Fot. nr 8. Nawa główna , widoczne uzupełnienie drobnych ubytków po odłamkach bomby.

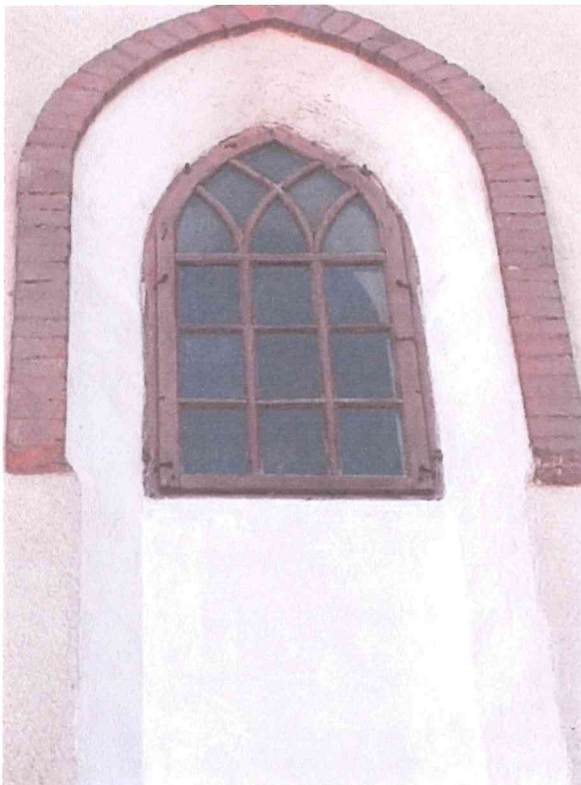
W złym stanie jest większość elementów wykonanych z drewna – są zdegradowane przez owady oraz w wyniku działania czynników atmosferycznych. Farba łuszczy się, w wielu miejscach widoczne są szczeliny i ubytki drewna. Szyby w niektórych oknach są pęknięte. Konieczne jest jak najszybsze przeprowadzenie prac konserwatorskich mających na celu przywrócenie pierwotnych parametrów technicznych jak i estetycznych.

Fot. nr 12. Okno w prezbiterium , widok ogólny Fot. nr 13. Okno w zakrystii zachodniej, widok ogólny.

Przewiduje się demontaż okien, a w razie stwierdzenia takiej konieczności rozmontowanie poszczególnych elementów składowych oraz wymiana tych których degradacja spowodowała utratę właściwości mechanicznych drewna. Wykonanie uzupełnień na wzór oryginału. Zakłada się wykonanie dezynfekcji drewna zaatakowanego przez drewnojady oraz wykonanie impregnacji wzmacniającej. Konieczne będzie wykonanie pełnego zakresu prac stolarskich, uzupełnienia ubytków drewna. Proponuje się zabiegi mające na celu przywrócenie i uczynienia naturalnej kolorystyki drewna poprzez usunięcie przemalowań i odświeżenie powierzchni lakierowanej. Uszkodzone szyby proponuje się wymienić na nowe lub zastąpić wszystkie pakietami dwuszybowymi dopasowanymi szerokością do starych ram. Elementy metalowe należy oczyścić z wtórnych nawarstwień oraz korozji i zabezpieczyć farbą antykorozyjną.

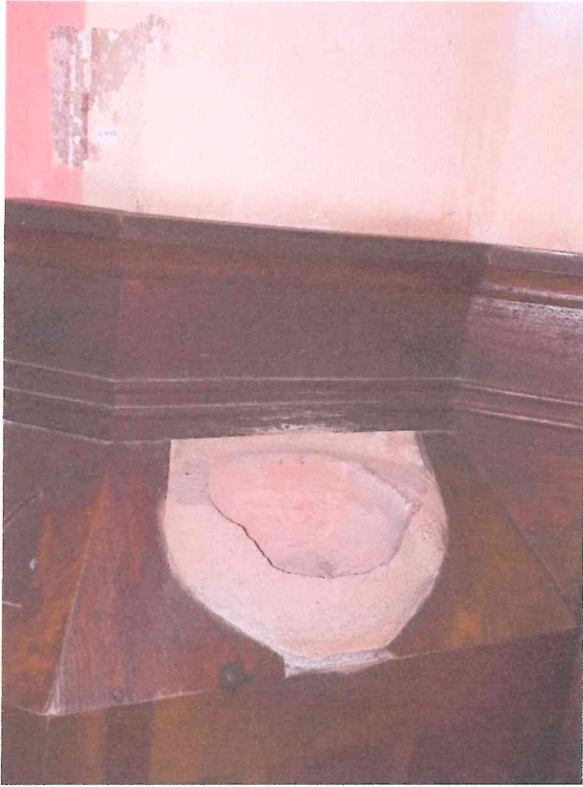
Fot. nr 18. Kropielnica , kruchta wschodnia.

Kropielnice są mocno uszkodzone, powierzchnię kamienia pokrywa warstwa zabrudzeń oraz resztek farb. Kamień jest osłabiony i osypuje się, widoczne są duże ubytki.

Przewiduje się przeprowadzenie pełnej konserwacji obiektów. W tym celu w pierwszej kolejności należy oczyścić powierzchnię kamienia z wtórnych nawarstwień. Do tego celu proponuje się zastosowanie metody czyszczenia strumieniem przegrzanej pary wodnej która doskonale usuwa tłuste zabrudzenia nie powodując jednocześnie nadmiernego zawilgocenia kamienia. Trudne do usunięcia nawarstwienia należy oczyścić mechanicznie za pomocą dłutek kamieniarskich i noży szewskich. Następnie konieczne będzie przeprowadzenie zabiegu dezynfekcji. Kolejnym krokiem będzie odsolenie kamienia metodą swobodnej migracji soli do rozszerzonego środowiska. Kompresy z ligniny należy pozostawić na kilka dni. W razie stwierdzenia takiej konieczności należy wykonać impregnację wzmacniającą kamienia. Ubytki kamienia zostaną uzupełnione masą dobraną kolorystycznie i fakturą do kamienia oryginalnego. Następnie należy wykonać impregnację hydrofobową oraz ewentualne scalenie kolorystyczne wykonanych uzupełnień. Proponuje się również wykonać miseczki na wodę święconą tak by odizolować kamień.
